L'église Saint-Georges de Mazraet el-Chouf et son abside peinte. Un exemple de l'architecture religieuse chrétienne au Liban à l'époque ottomane

Hany Kahwagi-Janho*
Rita Kalindjian**

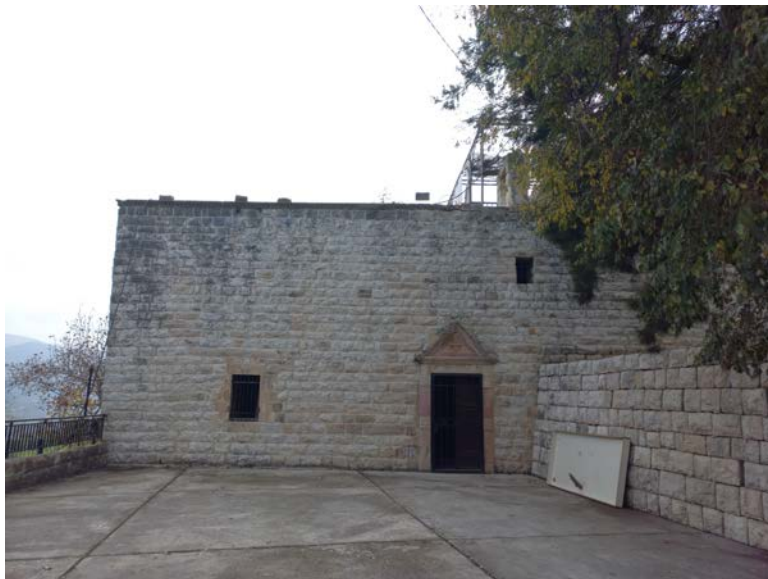
Fig. 1

L'église (**Fig. 1**), mononef, fait partie d'une construction plus large, incluant du côté ouest une salle annexe au premier niveau et la maison paroissiale en deuxième niveau (**Fig. 2**). La longueur totale du monument atteint ainsi 26,15 m pour une largeur allant de 7,90 m à l'est jusqu'à 9,60 m à l'ouest (**Fig. 3-4**). Sa hauteur du côté oriental atteint 9,90 m (**Fig. 5**); elle n'est que de 6,67 m au niveau de la terrasse inférieure de la place, 8 m au niveau de la terrasse supérieure de la place (en englobant la hauteur de la maison paroissiale) et seulement 4,30 m (hauteur du niveau de la seule maison paroissiale) du côté occidental, là où le niveau du sol s'élève sensiblement en suivant l'escalier qui joint la place de l'église à la rue principale qui passe plus haut, à l'ouest du monument. Le volume est construit avec des blocs en calcaire à bossage, placés suivant des assises régulières quasiment isodomes d'une hauteur moyenne de 0,22 m. Quelques irrégularités sont cependant à pointer dans la maçonnerie de la façade nord. Mis à part les irrégularités structurales (dévers du mur oriental de plus de 0,15 m, soit 2° vers l'extérieur, détachement d'une zone complète du corps du mur nord correspondant au bouchage de la voûte de la travée occidentale de l'église...), des irrégularités constructives sont à dénoter. La plus intéressante serait le coup de sabre situé à environ 3,50 m à l'ouest de la paroi du mur de terrassement divisant la place en deux niveaux. Ce coup de sabre, zigzagant dans le mur, est principalement marqué par un désalignement de ses assises, marquant un raccordement entre les deux moitiés orientale et occidentale de la façade (**Fig. 6**). Plusieurs ouvertures s'évasent dans celle-ci: il s'agit principalement des deux portes qui s'ouvrent, l'une au niveau inférieur de la place et l'autre au niveau supérieur, ainsi que d'une fenêtre (0,70 x 1,12 m) placée à l'est de la porte inférieure et une lucarne (0,42 x 0,72 m) percée au centre de la façade nord. La porte du niveau inférieur, large de 1,25 m et haute de 2,32 m, est placée dans un encadrement en pierre dont les blocs, à la surface polie, ont parfois une couleur rougeâtre. Elle est surmontée d'un fronton triangulaire haut de 1,08 m, dont le tympan est incrusté de blocs longitudinaux eux aussi rougeâtres. La deuxième porte s'ouvre au niveau supérieur de la place. Large de 0,94 m, elle est échancrée d'un arc segmentaire et a une hauteur totale de 2,10 m. Ses piédroits ainsi que l'encadrement de son couverture sont réalisés avec des blocs ocres à la paroi lisse. La clef de son arc est gravée d'une petite croix filaire, le seul symbole religieux de l'ensemble de la façade. Par ailleurs, les restes du clocher sont conservés au-dessus de la lucarne (**Fig. 7**). Ce clocher avait originellement un plan carré faisant 1,80 m de côté et basé sur quatre

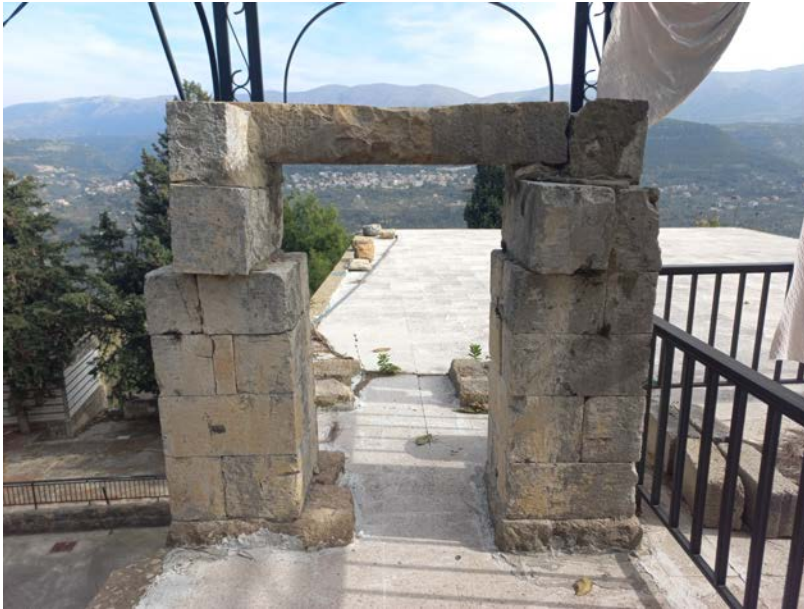
**Fig. 7**

piédroits de section carrée (0,58 m). De cet ensemble, il subsiste les zones inférieures des deux piédroits ouest, conservés sur une hauteur de 1,15 m et surmontés du linteau qui les joignait, ainsi que les bases des deux piédroits est.

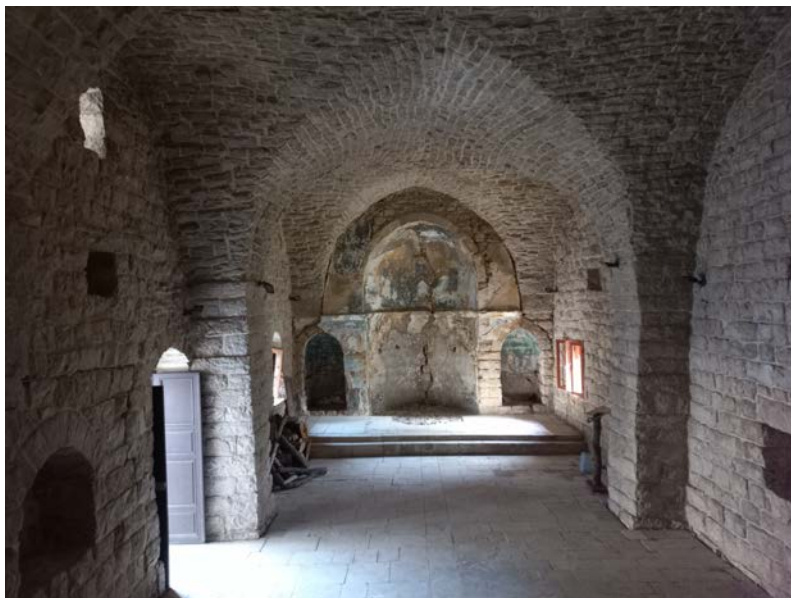
Fig. 8

L'église elle-même, mononef, est composée de trois travées axées est-ouest (**Fig. 8**). Sa longueur intérieure totale atteint 17,90 m (19,15 m avec la profondeur de l'abside centrale), pour une largeur intérieure variant entre 6,30 m et 6,66 m pour les deux premières travées et égale à 7,88 m pour la troisième travée, côté ouest. Sa hauteur totale intérieure atteint 6,66 m. La première travée, côté est, a une longueur variant entre 6,30 m côté est et 6,66 m côté ouest, pour une largeur variant entre 4,90 m côté nord et 4,96 m côté sud. Son espace est divisé en deux par un escalier en deux marches d'une hauteur respective de 0,20 m et 0,11 m et placé à 1,90 m de la face du mur de chevet. Deux petites fenêtres échancrées d'arcs segmentaires, larges de 0,92 m et 0,88 m et hautes de 1,56 m, s'ouvrent dans ses murs nord (épaisseur = 0,84 m) et sud (épaisseur = 0,72-0,84 m), respectivement à 0,95 m et 1,04 m de la paroi intérieure du mur oriental. Ce dernier, épais de 2,10 m, englobe dans son épaisseur l'abside centrale et les deux absidioles latérales qui l'encadrent (**Fig. 9**). L'abside centrale, d'un plan semi-circulaire, a un diamètre de 2,78 m pour une profondeur de 1,33 m. Elle est recouverte par une conque haute de 2,21 m, qui prend naissance à partir d'une corniche saillante épaisse de 0,17 m et placée à 2,33 m du niveau du sol du sanctuaire. Ainsi la hauteur totale de cette abside est égale à 4,71 m. Notons que cette corniche prend en plan la forme d'un Ω dont les bras vont s'étendre des deux côtés de l'abside en guise de consoles s'arrêtant en dessus des pointes des arcs des absidioles latérales. Ces dernières, d'un plan rectangulaire, ont une largeur de 0,95-0,98 m pour une profondeur de 0,77 m. Surélevées d'une

marche (0,21 m) par rapport au niveau du sol du sanctuaire, elles ont une hauteur intérieure totale de 1,87 m et leur couverture en conque, marqué par une légère saillie, est placé à 1,34 m de leur sol.

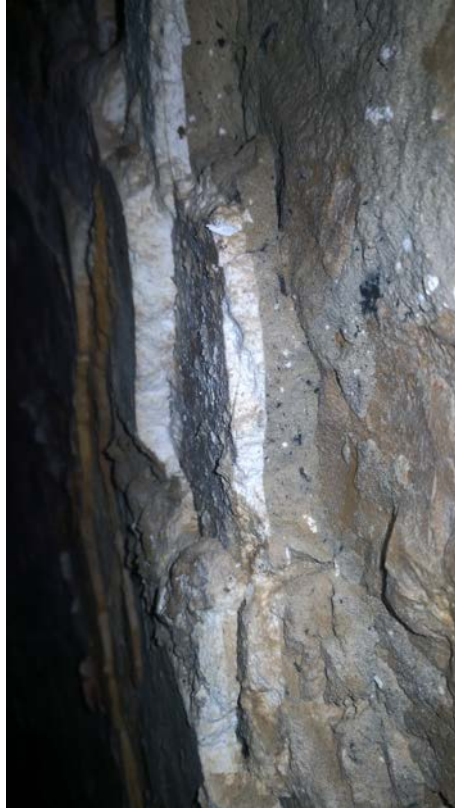
Fig. 17

Un mortier de couleur grise, d'une épaisseur qui varie entre 1 et 2 cm, et formé principalement de cendre, comprenant des particules de charbon et de chaux, est posé directement sur la pierre (**Fig. 17**). Cette couche est recouverte par un badigeon lisse de 1 cm d'épaisseur, qui sert de support à la peinture. Elle présente une fine couche d'un rouge-pâle sans motif visible.

Des traces de martelage indiquent l'application d'une deuxième phase de peinture murale. La couche de cette phase est absente par endroits sur l'ensemble du mur absidal et particulièrement dans les niches.

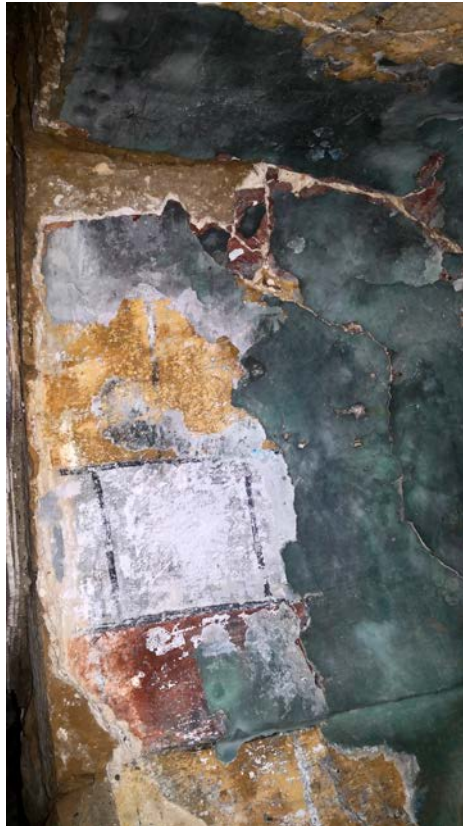
Fig. 18

On observe aussi sur le mur absidial et l'imposte une peinture imitant des appareillages de pierre (**Fig. 18**) qui affichent une superposition de trois bandes d'une hauteur de 25 cm: une première de couleur jaune ocre, une seconde rouge et une troisième d'un blanc bleuâtre, séparées par des lignes horizontales et verticales noires de 0.5 cm de largeur. Cette imitation semble être née du besoin de valoriser ou d'anoblir le bâtiment en utilisant des décors peu onéreux. Cet appareillage a été observé, par exemple, sur les parois des églises paroissiales de Mar Abda-Bikfaya, peint en 1907 par Porphipopoulos et à Mar Roukoz-Baskinta, probablement peint vers la fin du 19^e s. par P. Schlaweck. Notons par ailleurs, que dans au moins trois églises (les églises paroissiales de Notre-Dame à Menjez (**Fig. 19**), de Saint-Charbel à Maad (**Fig. 20**) et l'église monastique de Mar Mtanios Qozhayya à Qannoubine (**Fig. 21**)) des appareillages de pierres peints imitant le ablaq, technique alternant une surface de couleur claire à une autre plus foncée – ont un style artistique de loin plus raffiné.

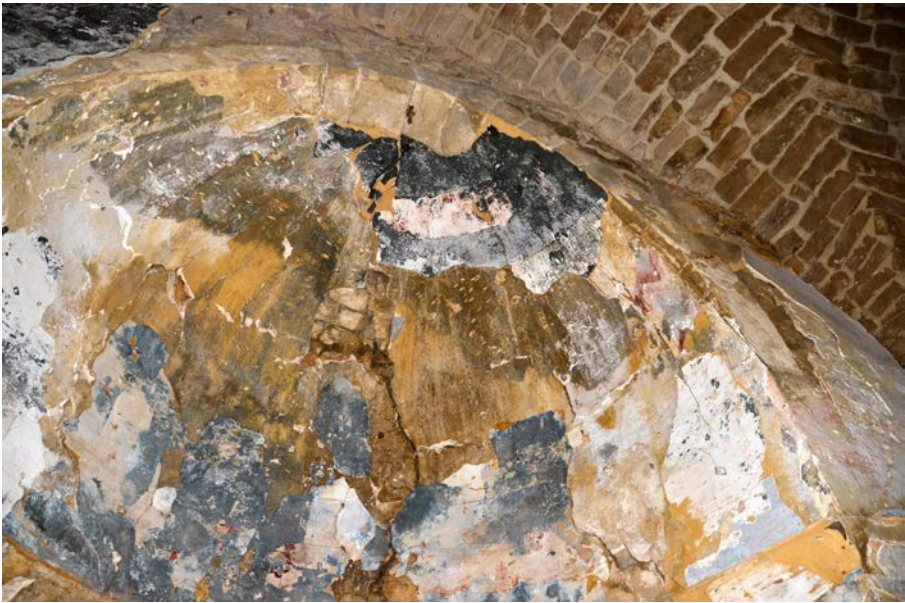
Fig. 22

Un motif géométrique à chevrons orne l'arc absidial (**Fig. 22**). La conque de l'abside est presque entièrement recouverte par le mortier jaune ocre et les restes de la couche de peinture la plus récente. On entrevoit quelques lignes et traces colorées de pinceau, la silhouette d'un arbre de vie dans l'abside (**Fig. 23**), une croix peinte en vermillon (**Fig. 24**) ainsi qu'une bande décorative pointillée (Figure 6). Une moulure verticale longe l'arête du mur absidial (**Fig. 25**). Cette technique de moulure décorant les arêtes des voûtes est très répandue dans les églises de cette période (église rurale de Saydet el Bir à Sin el Fil, église monastique de Notre-Dame de l'Assomption à Baatouta, cathédrale St. Georges Orthodoxe à Beyrouth...etc). Signalons aussi la présence de l'empreinte d'un autel à cinq gradins dans l'abside (**Fig. 26**). L'emplacement de l'autel à gradins qui flanque la paroi absidiale a été observé dans plusieurs églises maronites du Liban. Le prêtre célébrait la messe le visage tourné vers l'est et le dos aux fidèles (église paroissiale de Mar Nohra à Smar Jbeil, église de Mar Abda à Bikfaya).

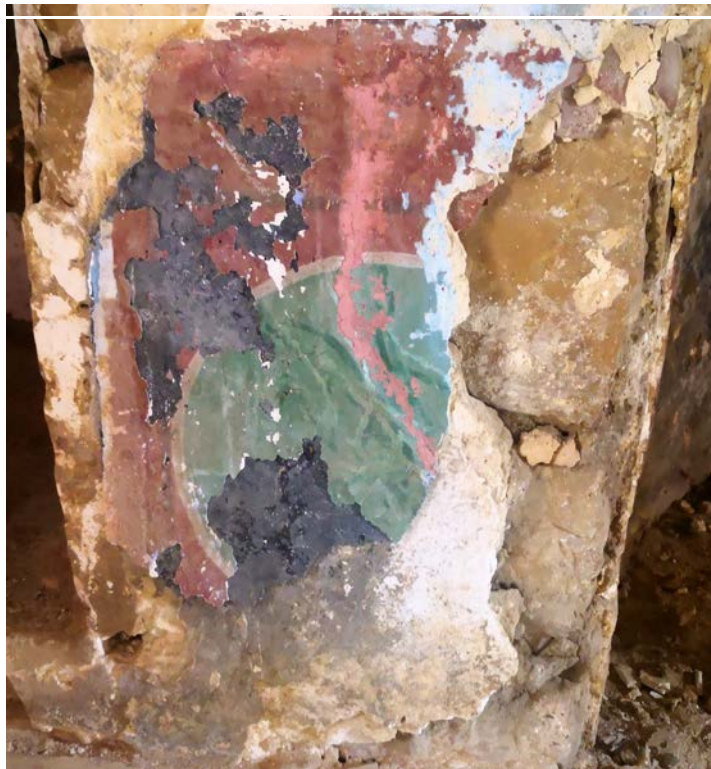
Fig. 27

Par endroits, on observe sous cette couche, quelques touches de pinceau de couleur rouge qui devraient appartenir à une couche intermédiaire qui repose aussi sur une autre couche de plâtre. La partie inférieure du mur absidial porte la trace d'un cercle en stuc de couleur vert foncé, cerné par une ligne gris clair et surmonté d'une surface bordeaux (**Fig. 27**). Sur la partie nord de l'arc absidial subsistent deux appliques de palmettes à flammes en plâtre. Notons aussi la signature de l'artiste en lettres arabes et peut-être une date (د-و-في. ٣٠ شغل) (**Fig. 28**).

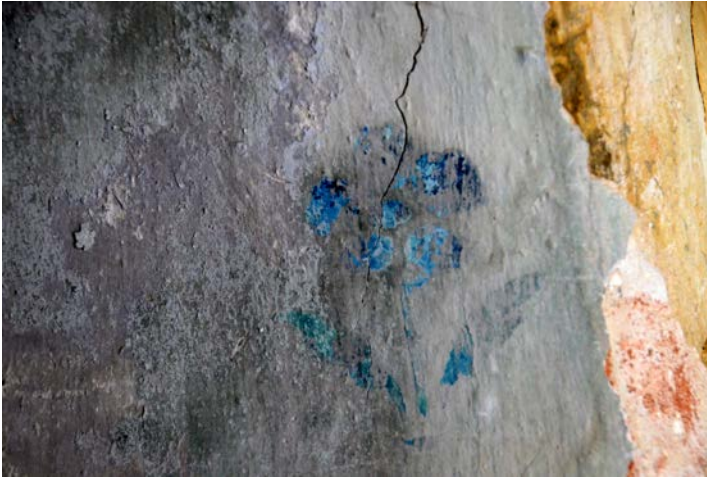
Fig. 29

Ici et là, des formes stylisées voire naïves sont appliquées au pochoir comme éléments décoratifs. Il s'agit, sur les murs flanquant l'abside, de fleurs bleues à 5 pétales (**Fig. 29**), munies d'une tige et de deux feuilles opposées; dans l'abside on découvre un calice bleu surmonté de touches de peinture bordeaux, une croix carrée rouge aux bras fleuris ainsi qu'un reste de blason(?) en bleu clair.

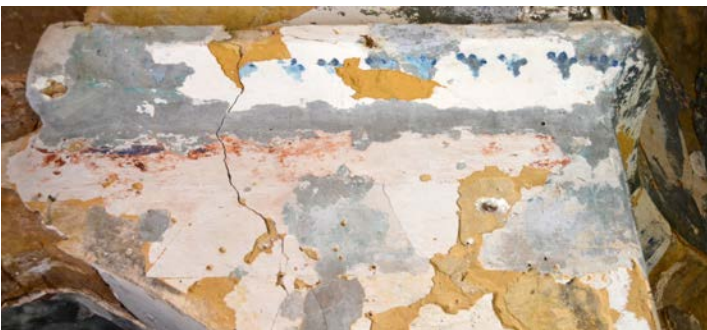
Fig. 30

L'imposte est agrémentée d'une frise à motifs de fleurs de lys maladroitement peintes à main levée, mal accordée avec l'ensemble (**Fig. 30**). Notons que, sur le côté nord de l'imposte, cette dernière couche est appliquée directement sur le mortier jaune de la couche précédente, ce qui peut être interprété comme une réfection de la peinture (quelques retouches), après une période de détérioration. D'ailleurs, on peut voir sur l'imposte même, un motif beaucoup plus soigné (**Fig. 31**).
