# Die Kirche und Wehranlage von Motiș/Mortesdorf, Gemeinde Valea Viilor, Kreis Sibiu – Bau- und Nutzungsgeschichte vom Mittelalter bis in die Gegenwart

**The Church and Fortifications of Motiș/Mortesdorf, Municipality of Valea Viilor, District of Sibiu – History of Construction and Use from the Middle Ages to the Present**

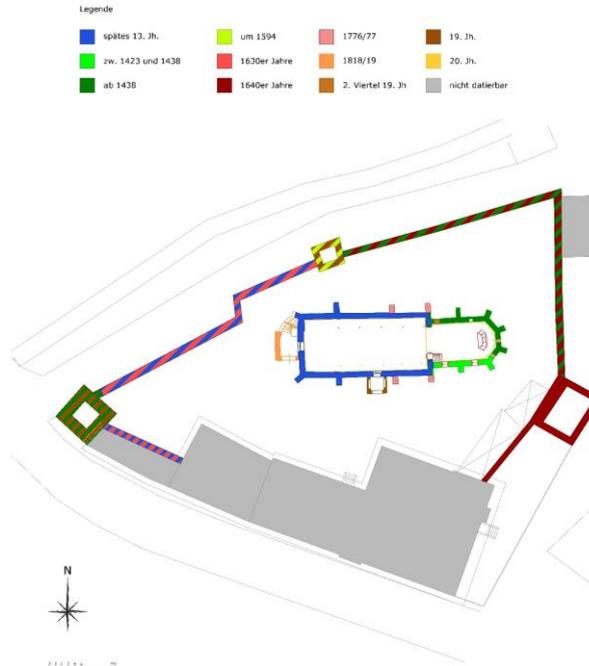
Baualtersplan Erdgeschoß

Fig. 2a. Baualtersplan der Wehranlage von Mortesdorf.

Der Versprung im Verlauf der Kirchhofmauer des späten 13. Jahrhunderts konnte nun auch wehrtechnisch genutzt werden, indem im Falle eines Angriffs der nordwestliche Abschnitt flankiert werden konnte – Versprünge in einer Befestigung bilden dafür die einfachste und im Vergleich zu flankierfähigen Türmen kostengünstigste Möglichkeit (siehe Fig. 2 und Fig. 3).

Im Süden wurde das Mauerwerk der Kirchhofmauer mit Ziegeln (28 x 14 x 5 cm) überbaut, die mit einem hellbraun-grauen, sandigen, feinkörnigen Kalkmörtel gebunden wurden (Fig. 19). Primär im Ziegelmauerwerk stehen zwei dreiteilige Scharten, die in Nischen von 0,7 m lichter Breite und 0,5 m lichter Höhe sitzen. Rund 0,25 m hinter der Innenkante der Wehrmauer setzen jeweils die drei Schusskanäle an, wobei an dieser Stelle auch die Prellhölzer zum Einhängen der Hakenbüchsen liegen, um beim Abfeuern Verletzungen an der Schulter zu vermeiden. Ein Prellholz konnte dendrochronologisch grob in die Zeit um 1615 datiert werden. Das Niveau des Wehgangs lag lediglich 0,9 m unter der Schartenunterkante und rund 2,5 m über dem Rasen. Der Wehgang war auf Balken aufgelegt, deren Balkenlöcher rund 50 x 40 cm breit sind und sich damit wesentlich von jenen in der restlichen Kurtine unterscheiden. Die Balken reichten nur 0,25 bis 0,3 m in das Mauerwerk und liefern damit einen Hinweis auf eine ehemals geständerte Holzkonstruktion. Im Erdgeschoß befanden sich hölzerne Gaden, also kleine Kammern, in denen Lebensmittel für Nofälle gelagert werden konnten, wie Planaufnahmen für die nordwestliche und nordöstliche Kurtine noch für das Jahr 1940 belegen (siehe Fig. 2).<sup>20</sup>

Aus unerfindlichen Gründen wurde bereits im 19. Jahrhundert die Sakristei abgebrochen (siehe Fig. 2).

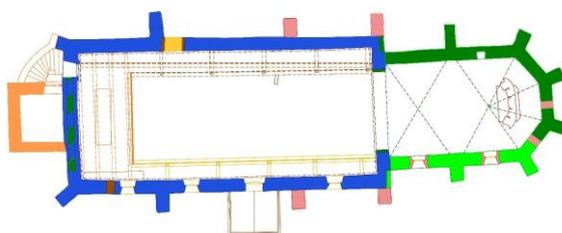
**Baualtersplan Obergeschoß**

spätes 13. Jh.	1776/77	19. Jh.
zw. 1423 und 1438	1818/19	20. Jh.
ab 1438	2. Viertel 19. Jh.	nicht datierbar

Fig. 2b. Baualtersplan der Kirche von Mortesdorf.

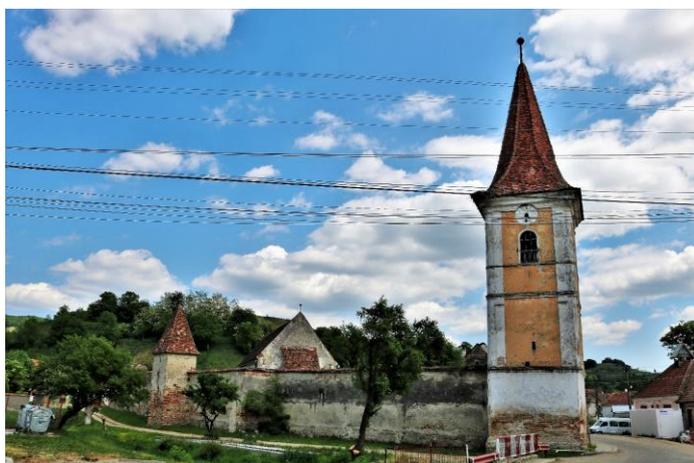
Fig. 3. Blick auf Kirche und Wehranlage von Südwesten.

Nach Abbruch des Dachreiters wurde zwischen 1832 und 1835 der bestehende Westturm ab 4,15 m aufwärts aus Ziegeln (31 x 16 x 6 cm, 29 x 5 cm; Setzungsmörtel: hellbrauner, sandiger, feinkörniger Kalkmörtel) als neuer Glockenturm vollständig neu errichtet (siehe Fig. 3).<sup>33</sup> Das Mauerwerk des älteren Turmteils wurde dabei fassadenseitig mit Ziegel(-bruch) ausgebessert. Der Turm wurde neu verputzt und erhielt eine gelbe Fassung zwischen weißen Ecklisenen. Drei profilierte Gesimse schließen die Geschoße ab, deren oberstes mit großen Rundbogenfenstern als Schallgeschoß ausgebildet ist.

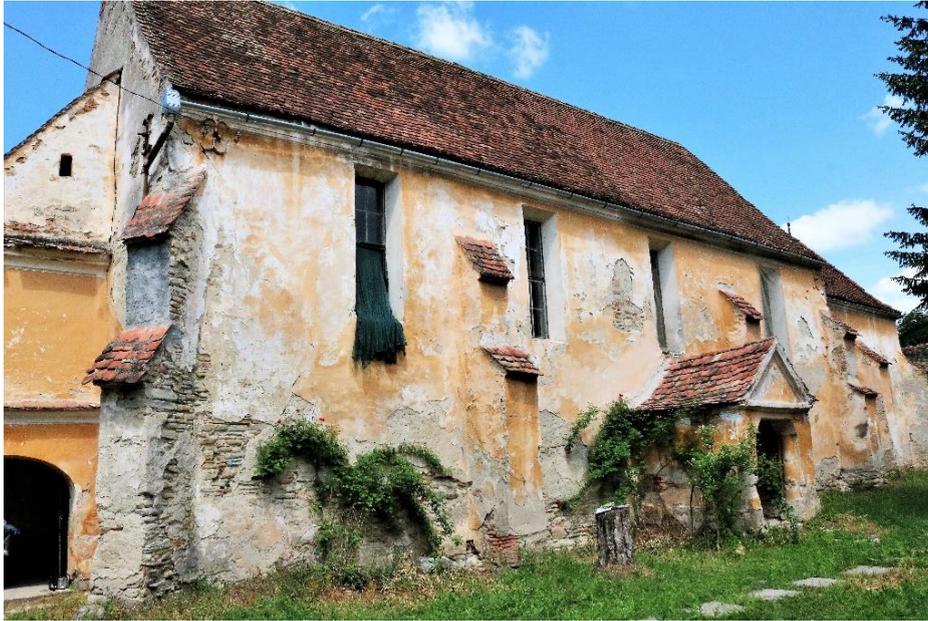
Fig. 4. Außenansicht des Langhauses von Süden, spätes 13. Jahrhundert.

Das Mauerwerk des Langhauses besteht mehrheitlich aus plattigen, gelegentlich jedoch auch blockhaft geschlagenen Bruchsteinen, die mit einem hellbraun-beigen, sandigen, feinkörnigen Kalkmörtel gebunden wurden. Auch einige wenige Ziegelfragmente innerhalb des Bruchsteinmauerwerks könnten zum primären Baubestand der Kirche gehören. Eine eigentliche Mauerstruktur ist bei Verwendung plattiger Steine nicht festzustellen, bei Verwendung blockhaft geschlagener Steine kommt es hingegen teilweise zur Ausbildung von Einzellagen. Gleichzeitig mit dem Langhaus wurden die beiden über Eck gestellten Strebepfeiler an der Südwest- bzw. Nordwestecke des Langhauses sowie die beiden östlich anschließenden Strebepfeiler an der Nord- bzw. Südfassade errichtet, wie verzahntes Mauerwerk in allen Fällen belegt. Alle anderen Strebepfeiler am Langhaus wurden hingegen erst in einer jüngeren Phase teils mit deutlicher Fuge, teils leicht eingezahnt angefügt. Auffallend ist, dass das Mauerwerk im westlichsten Joch der Südfassade deutliche Brandspuren zeigt.

In diesem Zeitraum entstand auch ein kleiner Vorbau aus Ziegeln (27 x 14 x 5 cm) im Süden vor dem wahrscheinlich erst in dieser Phase ausgebrochenen südlichen Langhauszugang (siehe Fig. 4). Die Beschläge der Eingangstür ähneln jenen im westlichen Vorbau. Das Mauerwerk des südlichen Vorbaus wurde mit einem hellgrauen, sandigen, feinkörnigen Kalkmörtel gebunden. Ein kräftig profiliertes Kranzgesims leitet zum Satteldach über, dessen Giebel ebenfalls profiliert ist. Der Zugang des Vorbaus bildet Schultern aus, in seinem Inneren befinden sich beidseits kleine Sitznischen. Ein gutes Vergleichsbeispiel ist der Portalvorbau der Pfarrkirche von Nemşa (1857).

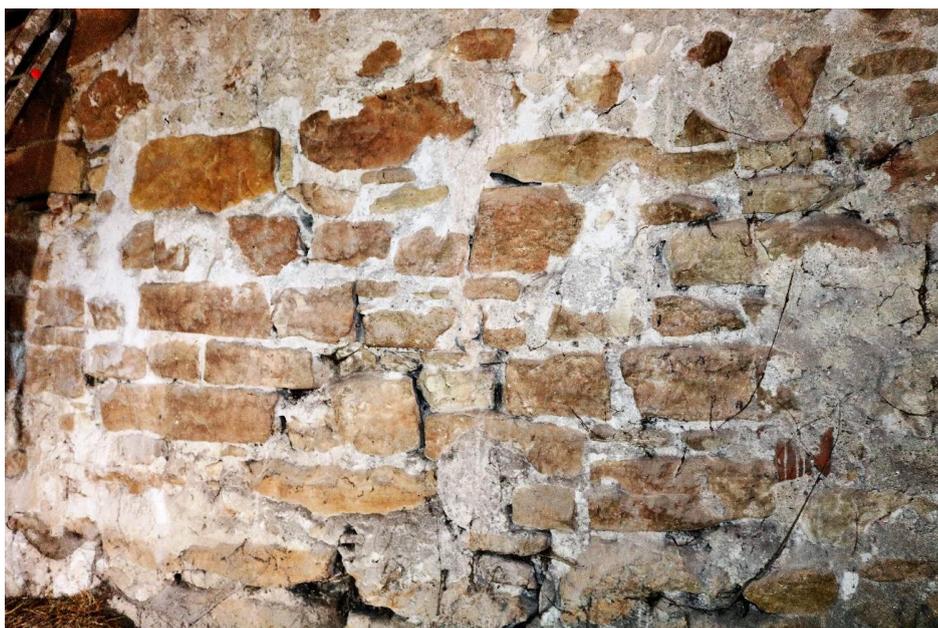
Fig. 5. Westfassade innerhalb des jüngeren, westlichen Vorbaus, lager- und blockhaftes Bruchsteinmauerwerk, spätes 13. Jahrhundert.

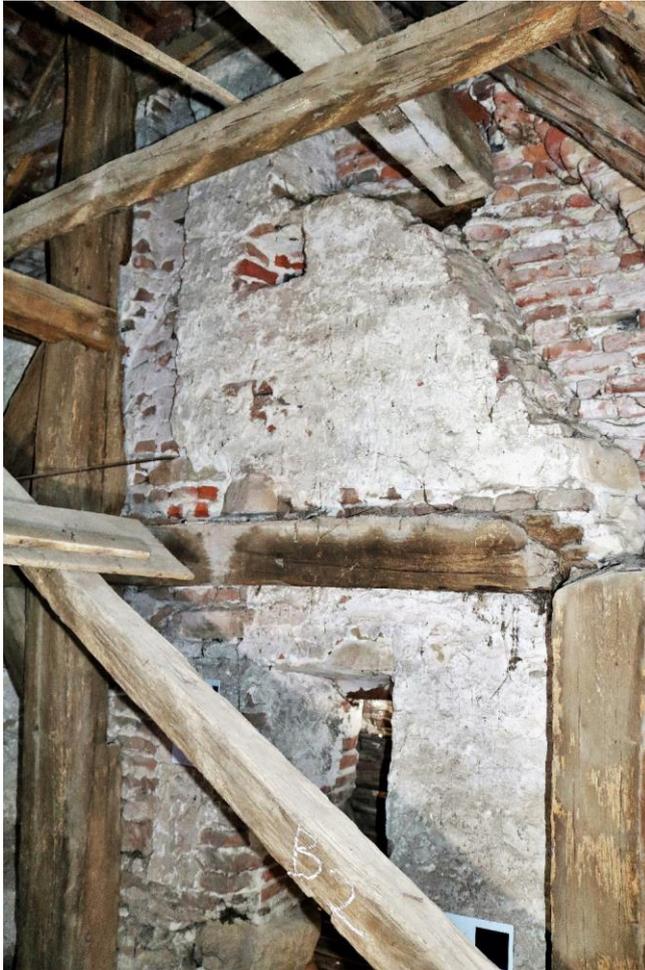
Das Mauerwerk des Langhauses ist, abgesehen von gelegentlichen Ausbesserungen, bis in das heutige Dachgeschoß erhalten. Der Kirchendachboden ist über ein schmales Schlitzfenster zu betreten, das als eines von vier Fensteröffnungen sekundär in den Westgiebel gebrochen wurde. Während der heutige Ostgiebel erst in der nächsten Bauphase entstanden ist, bestehen noch große Teile des ursprünglichen Westgiebels aus Bruchsteinen. Auffälligerweise wurden am Westgiebel leichter zu versetzende, blockhaft geschlagene Steine verwendet.

Fig. 6. Westgiebel von Osten, spätes 13. Jahrhundert.

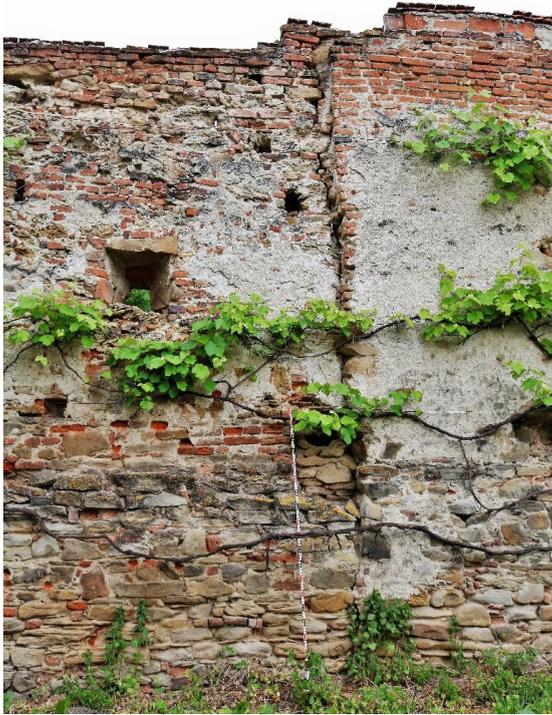
Im Verlauf der nordwestlichen Kurtine sind nur mehr rund 1 m niedrige Abschnitte der Kirchhofmauer aus Bruchsteinen erhalten, die bei Verwendung von blockhaften Steinen teilweise fast als Einzellagen versetzt wurden. Dieses Mauerwerk bildet auch die Außenschale der Mauer westlich und östlich eines markanten Versprungs unmittelbar vor der Westfassade der Kirche. Die innere Mauerschale wurde in diesem Bereich in einer jüngeren Phase massiv ausgebessert. Der Versprung im Mauerverlauf verschaffte der Kirche mehr Platz – daraus könnte die Hypothese einer Bauabfolge abgeleitet werden: Kirchhofmauer im Westen – Anlage der Kirche – Fortsetzung der Kirchhofmauer im Osten.

Fig. 7. Nordkurtine, Baufuge, links unten Bruchsteinmauerwerk des späten 13. Jahrhunderts, rechts unten Bruchsteinmauerwerk des 15. Jahrhunderts, beides überbaut im 17. Jahrhundert.

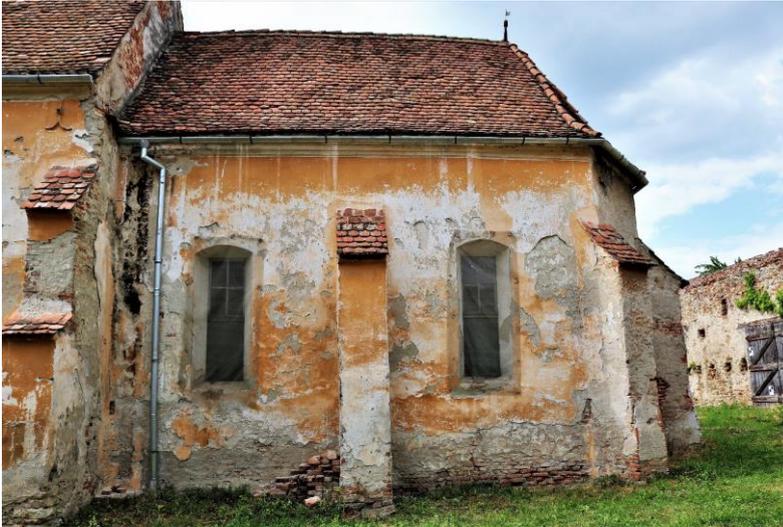
Der ehemalige Ostabschluss des Gründungsbaus (Apsis?) wurde im 15. Jahrhundert abgebrochen und durch den heutigen, 9 m langen und 5,3 m breiten Chor ersetzt. Der neue einjochige Chor mit 5/8-Schluss entstand aus Ziegeln (26 x 13 x 5 cm), die mit einem hellbraunen, sandigen, feinkörnigen Kalkmörtel gebunden wurden. Sämtliche Strebepfeiler verzahnen mit dem Chor.

Fig. 8. Außenansicht der Chorsüdwand, nach 1423, vor 1438.

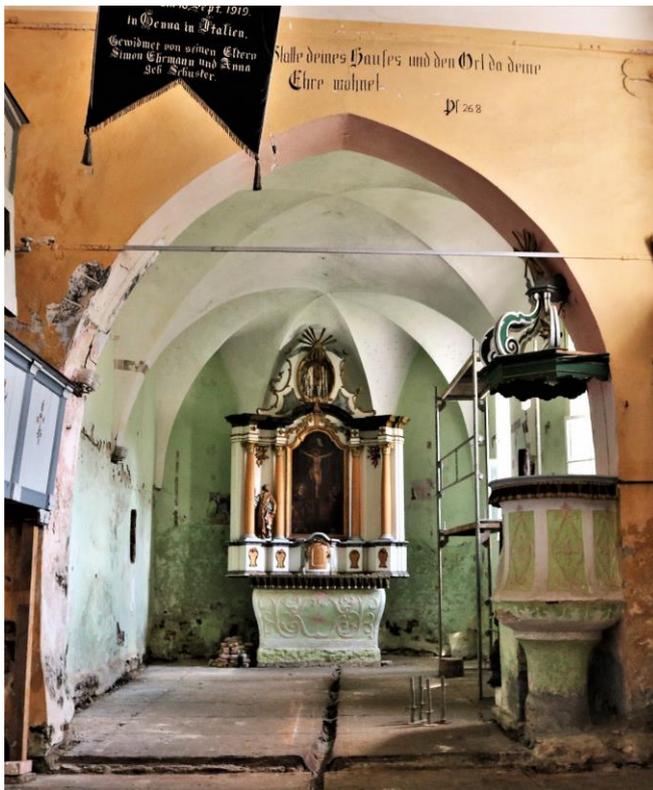
Im Kircheninneren wurde ein vermutlich niedrigerer, rundbogiger, spätromanischer Triumphbogen zu einem größeren, spitzbogigen erweitert. Der Chor erhielt ein spitzbogiges Kreuzgratgewölbe, das, wie die Befunde belegen, nie mit Rippen versehen war – die älteste Fassung zieht ohne Störung über die Grate.

Fig. 9. Innenansicht des Chores mit dem Triumphbogen, nach 1438.

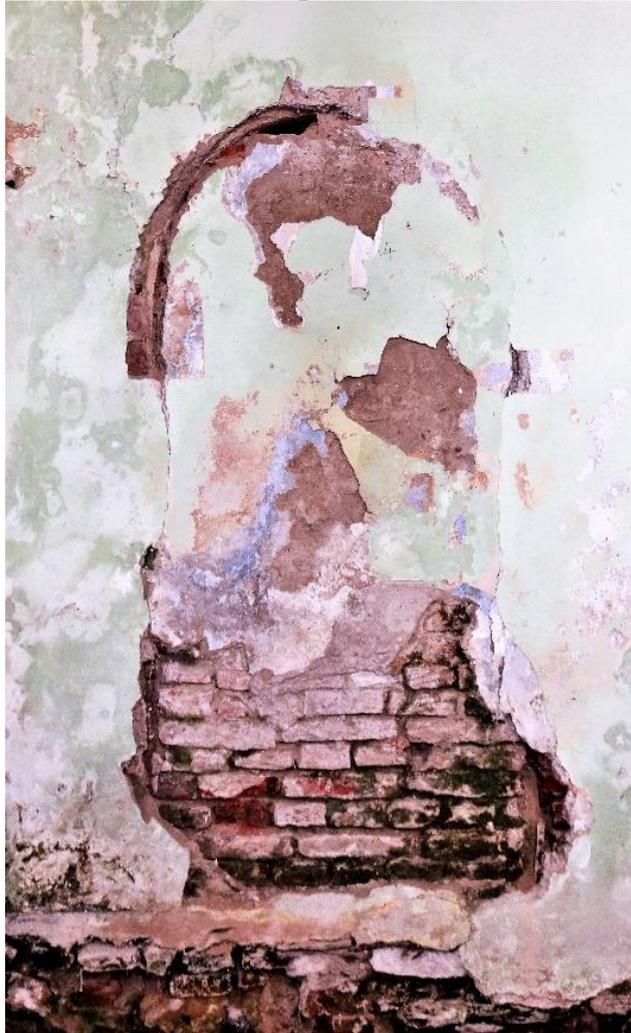
An der Nordwand des Chores befand sich von 0,46 bis 1,3 m östlich des Triumphbogens der Zugang zur Sakristei, der seit ihrem Abbruch vermauert ist. Der 1,77 m hohe Durchgang besitzt einen rundbogigen Abschluss und seitlich 4 cm breite Abfasungen aus Putz. Die Kante wird aus einem mittelbraun-grauen, sandigen, feinkörnigen, festen Grobputz gebildet, auf dem ein dünner Feinputz und eine weiße Tünche aufliegen. Im östlichen Joch der Nordwand blieb zudem eine Sakramentsnische erhalten, deren mögliche Werksteinrahmen jedoch später entfernt wurden.

Fig. 10. Zugang vom Chor in die Sakristei, nach 1438, im 19. Jahrhundert vermauert.

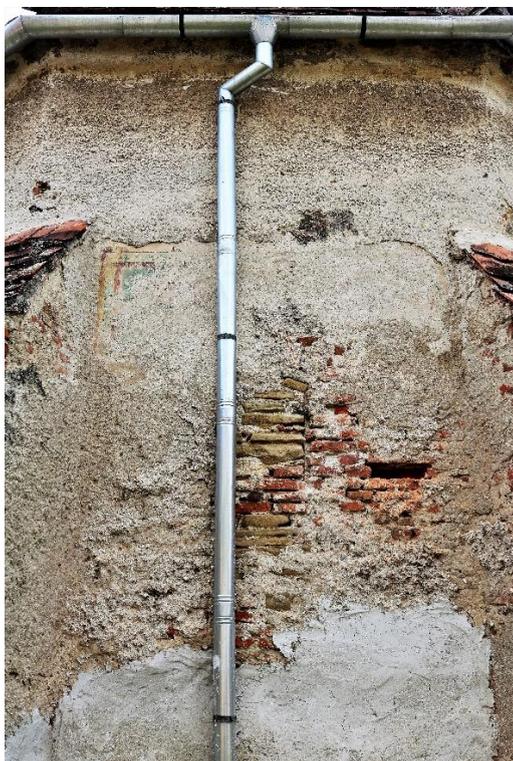
Fig. 11. Außenansicht des Chorschlusses, vermauertes Fenster, darüber Freskenfragment, beides 15. Jahrhundert.

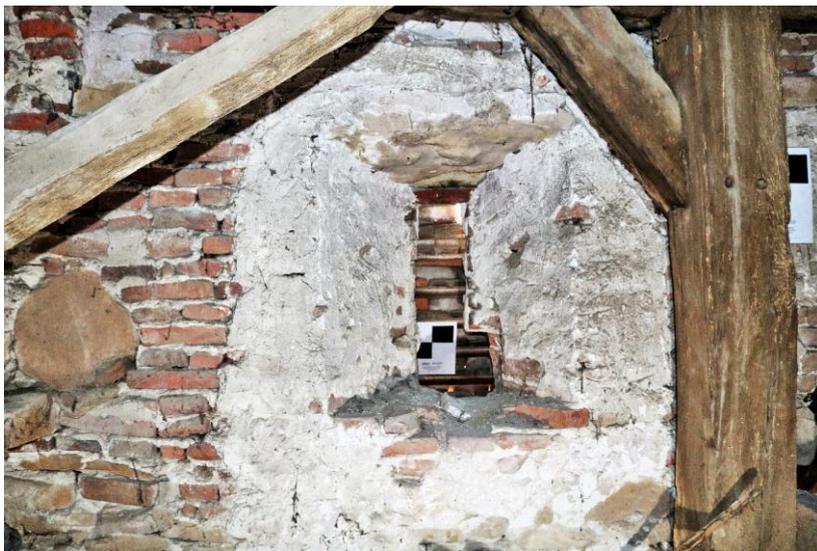
Vermutlich nach den Zerstörungen im Jahr 1438 wurde auch der obere Teil des Turms oder des Dachreiters erneuert. Während die Westwand übernommen werden konnte, entstand seine Südwand durchgehend aus Ziegeln (26 x 13-14 x 5-6 cm) neu. An der Nordwand sind die Hinweise für eine vollständige Neuerrichtung nicht deutlich ablesbar – es könnte jedoch sein, dass hier ein größerer Anteil an Altbestand übernommen wurde. Beide Wände sind wie die Ostwand seit dem Abbruch des Dachreiters im Jahr 1818 nicht mehr erhalten. An der Westseite wurden mindestens vier Schlitzfenster durch das Bruchsteinmauerwerk der Fassade gebrochen (siehe Fig. 6). Die aus Ziegeln erstellten neuen Laibungen besaßen lichte Breiten von 0,71 m und lichte Höhen von 0,82 m an der Außenkante und verjüngten sich auf lichte Breiten von 0,18 m bei lichten Höhe von 0,75 m (Fig. 16). Auf der Ebene des Dachbodens blieben zwei Fenster erhalten, wobei das nördliche sekundär zum Dachbodenzugang erweitert wurde. 1,65 m über den Oberkanten dieser Fenster liegen die Unterkanten der zwei anderen Fenster, deren innere Laibungskanten bestehen blieben, während die äußeren im Zuge der Errichtung des heutigen Dachstuhls abgebrochen wurden. Das neue Mauerwerk wurde mit dem hellbraunen, sandigen, feinkörnigen Setzungsmörtel grob mit der Kelle verputzt.

Fig. 16. Dachboden des Langhauses, Westgiebel mit südlichem, sekundär ausbrochenem Schlitzfenster in der unteren Ebene, nach 1438.

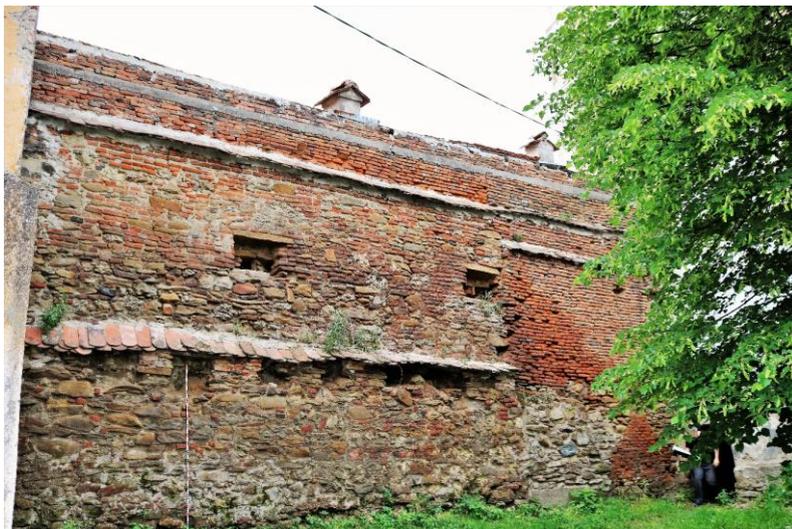
Fig. 19. Südliche Kurtine, unten stark ausgebeffertes Bruchsteinmauerwerk des späten 13. Jahrhunderts mit sekundär ausgebrochenen Gerüstellöchern für den Wehgang, überbaut und verlängert durch Ziegelmauerwerk der 1630er Jahre mit primären Scharten, rechts unten Ausbesserung des 20. Jahrhunderts.

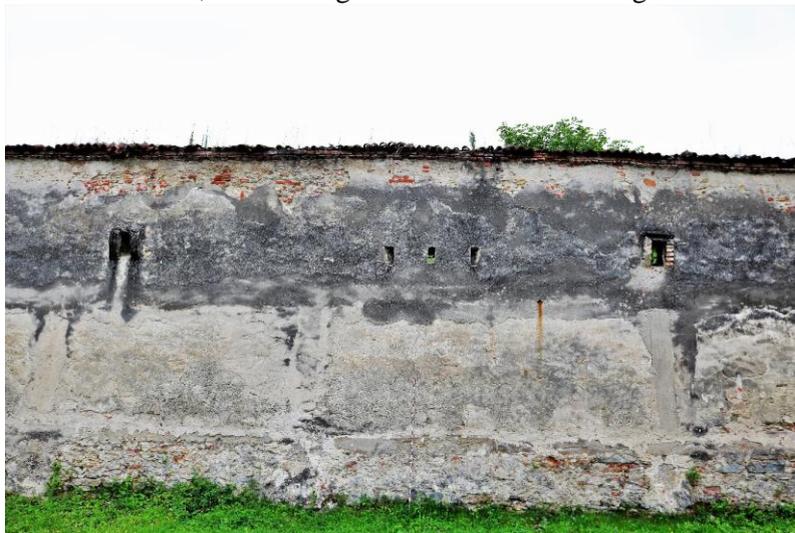
Fig. 20. nordwestliche Kurtine mit einer dreiteiligen Scharte zwischen zwei Pechnasen, 1630er Jahre.

1,5 bzw. 1,73 m über dem Wehrgangniveau stehen primär im Mauerwerk alternierend dreiteilige Scharten, die es erlaubten, geradeaus sowie nach links bzw. rechts zu blicken und zu schießen, sowie eine Schartenform, die in der Literatur „Pechnasen“ genannt wird (Fig. 20). Die dreiteiligen Scharten münden an der Mauerinnenkante in einer Nischenöffnung mit 0,5 m lichter Breite bei 0,4 m lichter Höhe. 10 cm hinter der inneren Mauerkante wurden Prellhölzer in allen Scharten verbaut. Ein Prellholz konnte dendrochronologisch um 1632/1636 datiert werden. Diese Schartenform mit geradem Parapet ermöglichte einerseits den Blick in die Umgebung und andererseits den Beschuss der Angreifer, solange diese noch bis rund 7 m entfernt standen – kamen die Angreifer näher, waren sie über diese Scharten nicht mehr zu erreichen. In diesem Fall musste sich die Verteidigung auf die „Pechnasen“ konzentrieren, da es diese erlaubten, Angreifer zu treffen, die bis rund 2,4 m vor die Wehrmauer gelangt waren.

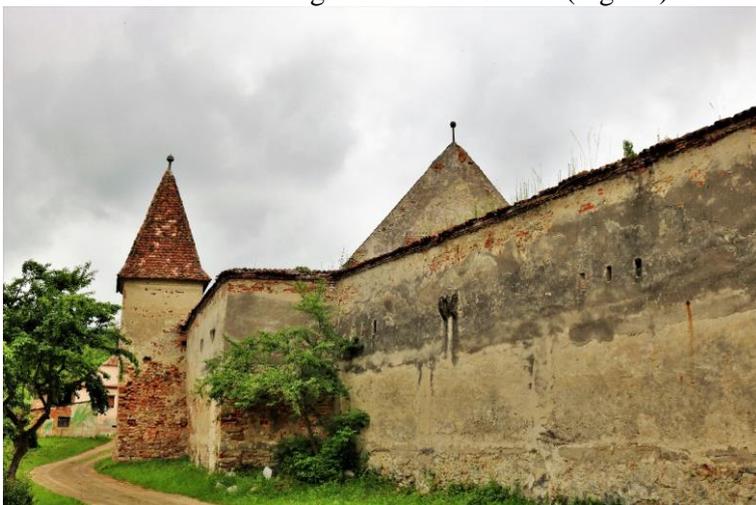
Fig. 21. nordwestliche Kurtine mit Mauerverprung, im Hintergrund der Nordturm, 1631.

Die Wehrmauer biegt am markanten Versprung nach Norden um, wo es zwei einfache, kleine Scharten mit lichten Breiten von 0,15 m bei lichten Höhe von 0,3 m erlaubten, den westlichen Teil der Kurtine zu verteidigen. Ab diesem kurzen Mauerverlauf lag das Wehrgangniveau rund 0,5 m tiefer als im westlichen Abschnitt. Erneut biegt die Kurtine um und läuft – immer die Kirchhofmauer des 13. Jahrhunderts überbauend – nach Osten weiter. Bis zum Nordturm entstanden zwei „Pechnasen“ sowie zwei einfache kleine Scharten mit 0,4 m lichter Breite und Höhe. Fugen zwischen der Kurtine und dem Nordturm sind weder an der Innenseite noch an der Feldseite festzustellen. Der Nordturm dürfte demnach gleichzeitig angelegt worden sein, wobei sein oberstes Geschoß in einer jüngeren Phase neu errichtet wurde, da seine Ostwand fassadenseitig leicht einschwingt und im Inneren alle vier Wände aus anderem Ziegelmaterial bestehen (Fig. 21).

**Fig. 20.** nordwestliche Kurtine mit einer dreiteiligen Scharte zwischen zwei Pechnasen, 1630er Jahre, Foto Autoren.  
**Fig. 21.** nordwestliche Kurtine mit Mauerverpugung, im Hintergrund der Nordturm, 1631, Foto Autoren.

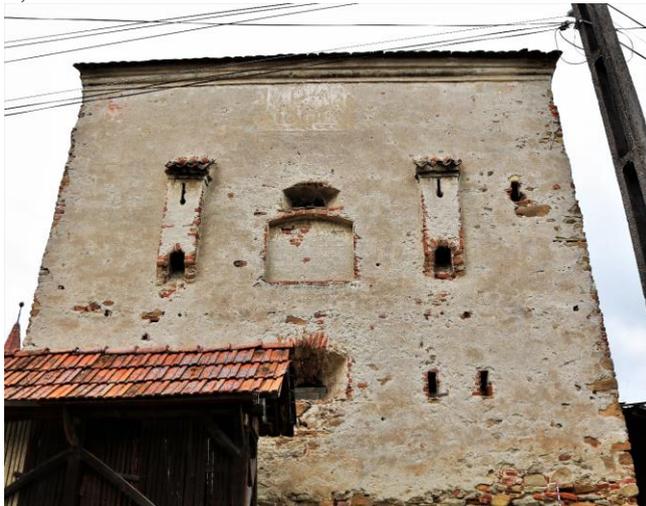
Fig. 22. Ostturm, Feldseite, 1648.

Der Ostturm wurde feldseitig an die Wehrmauer gestellt und besitzt ein nach innen abfallendes Pultdach. Das heutige Dach stammt zwar erst aus dem 19. Jahrhundert dürfte aber auf ein entsprechendes Vorgängerdach zurückgehen, dessen Form verhindern sollte, dass es durch Pfeile in Brand gesteckt werden konnte. Der Turm besteht aus Mischmauerwerk (Ziegel: 26 x 13 x 5 cm), das mit einem hellbraun-beigen, sandigen, feinkörnigen Kalkmörtel gebunden wurde. Die äußere Mauerschale errichtete man im unteren Bereich weitgehend aus Bruchsteinen, erst weiter oben wurden fassadenseitig auch Ziegel verwendet. Im Inneren dominieren Ziegel, die vor allem diverse Schartenöffnungen umrahmen.

Die Turmfassaden sind heute teilweise noch mit einem hellgrau-weißen, sandigen, fein- bis mittelkörnigen Kalkputz verputzt, der auch über das stark profilierte Kranzgesims des Turms zieht. An der Ostfassade bestand ursprünglich unter der Maulscharte der obersten Ebene in einer segmentbogigen Nische eine Bauinschrift, die Laurentius Weber im Jahr 1648 als Baumeister des Turms überlieferte;<sup>24</sup> der Namenszug Weber ist heute noch zu lesen. Unter dem Kranzgesims befindet sich an der Ostfassade eine verputzte Fläche mit einer Restaurierungsinschrift, welche die Jahre 1648 und 1866 angibt (siehe Fig. 22).

- Fig. 22.** Ostturm, Feldseite, 1648, Foto Autoren.  
**Fig. 23a und Fig. 23b.** Ostturm, Wehrgeschoß, Mauerschicht mit Balkenschirm in geschlossenem und geöffnetem Zustand, 1648, Foto Autoren.

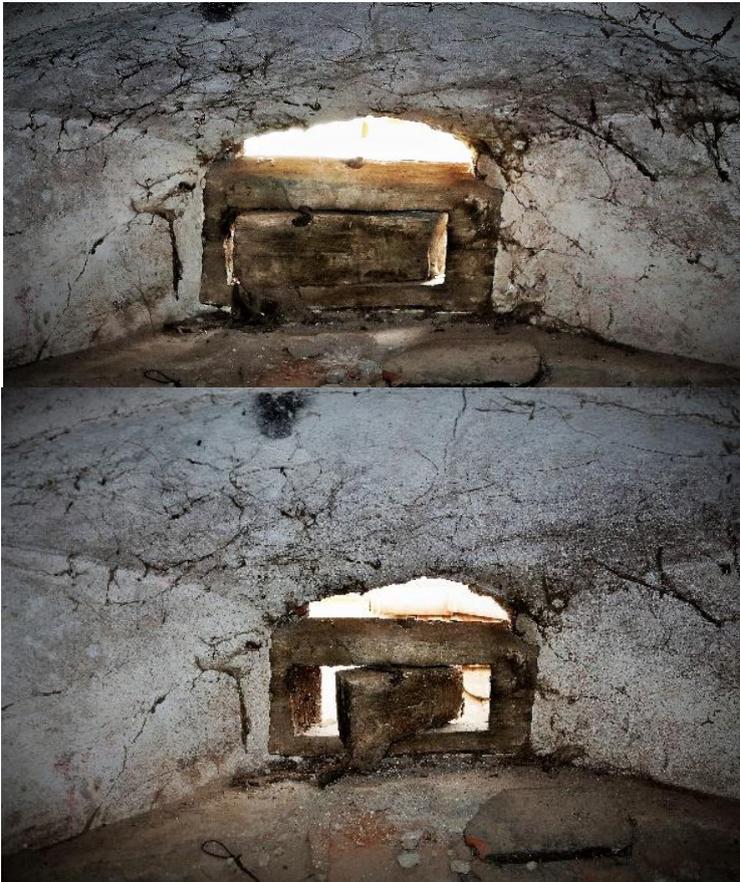
Fig. 23a und Fig. 23b. Ostturm, Wehrgeschoß, Maulscharte mit Balkenschirm in geschlossenem und geöffnetem Zustand, 1648.

Mittig baute man jeweils breite Maulscharten ein, die eine eingestellte bauzeitliche Holzvorrichtung aufweisen: Ein Holzrahmen erhielt in der Mitte vertikal einen Metallteil, um den ein konisch zugeschnittenes Holzstück gedreht werden konnte (Fig. 23a, Fig. 23b). Dadurch war es möglich, bei geöffnetem Holzverschluss zu schießen und bei geschlossenem Verschluss eine Art Balkenschirm zu erhalten, an dem die feindliche Kugel abprallen konnte. Für den Holzrahmen der Maulscharte in der Ostmauer wurde spoliertes Holz verwendet, das dendrochronologisch in das Jahr 1570 datiert werden konnte. Der Holzrahmen der Maulscharte in der Südmauer konnte nur grob nach 1617 datiert werden. Nach Norden blickte auf dieser Ebene im westlichen Teil der Wand eine kleine Schlitzscharte, mittig wieder eine breite Maulscharte mit Verschlussmöglichkeit und im östlichen Teil eine zweigeteilte Scharte.

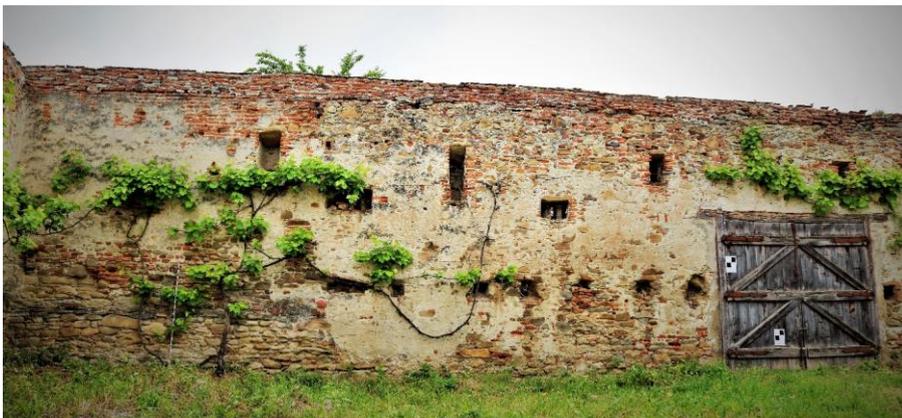
Fig. 24. Ostkurtine, Hofseite, Bruchsteinmauerwerk des 15. Jahrhunderts überbaut von Ziegelmauerwerk, 1648.

Nördlich des Ostturms wurden in dieser Phase die Mauerfragmente aus dem 15. Jahrhundert überbaut (Fig. 24). Dabei kamen vorwiegend Ziegel (28 x 14 x 5-6 cm) zum Versatz, die mit einem hellbraun-beigen, sandigen, feinkörnigen Kalkmörtel gebunden wurden. Primär im Baubestand stehen wieder alternierend die bereits bekannten dreiteiligen Schlitzscharten sowie die oben beschriebenen Senkscharten mit rundbogigen Abschlüssen. Im Bereich dieses Mauerabschnitts war es auch möglich, die Scharten an der Innenseite zu dokumentieren: Die Senkscharten sitzen in einer 1 m breiten Nische, die eine lichte Breite von 0,21 m und eine Tiefe von 0,65 m aufweist. Bei 0,65 m ist die Außenkante der Wehrmauer erreicht, wo die Scharte mit dem im Verhältnis zum Schartenparapet tiefer liegenden Rundbogen abgeschlossen wird. In den Scharten blieben hellgrau-weiße, kalkige, feinkörnige Verputzreste erhalten. Senkscharten ermöglichten auch noch den

**Fig. 24.** Ostkurtine, Hofseite, Bruchsteinmauerwerk des 15. Jahrhunderts überbaut von Ziegelmauerwerk, 1648, Foto Autoren.  
**Fig. 25.** Langhaus, Dachboden, Ostgiebel, Inschrift von 1718, Foto Autoren.

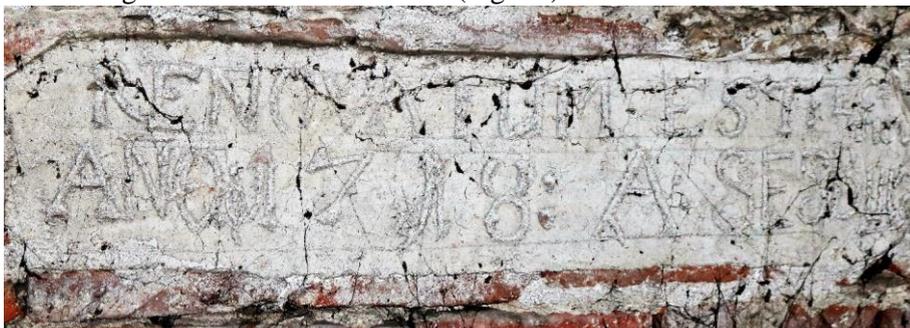
Eine weitere Putzinschrift langhauseitig am Giebel über dem Triumphbogen *RENOVATUM · EST : // ANO 1718:A:SESB (...)* belegt eine Ausmalung der Kirche in diesem Jahr (Fig. 25).

Fig. 25. Langhaus, Dachboden, Ostgiebel, Inschrift von 1718.

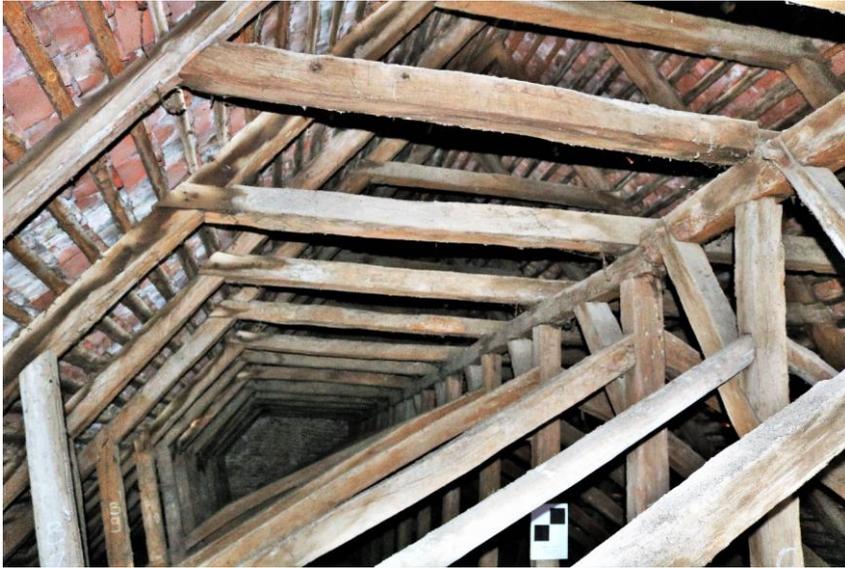
Fig. 26. Langhaus, Dachstuhl, 1776.

Zunächst wurde ein neuer Dachstuhl errichtet (Fig. 26). Über dem Langhaus entstand ein Sparrendach mit Hahnenbalken, Kehlbalken und einem einfach stehenden Stuhl, dessen Säulen seitlich von Streben gestützt werden. Schräg gestellte Kniestöcke verstreben die Streben mit den Sparren. Die dendrochronologische Untersuchung, falsche Sassen an zwei Sparren sowie divergierende Abbundzeichen belegen die Übernahme älterer Substanz aus dem späten 16. Jahrhundert. Dieser ältere Stuhl dürfte bereits die Konstruktionsform des einfach stehenden Stuhls aufgewiesen haben, der für den Barock sehr ungewöhnlich ist und daher übernommen worden sein dürfte. Tatsächlich wurde die alte Konstruktion abgebaut und mit neuen Bundträmen im Westen des Langhauses wiedererrichtet. Die Gespärre weisen von Westen nach Osten die gestemmtten Abbundzeichen VI bis I auf. Nach einer deutlichen Baufuge wurde nach Osten mit den Gespärren I bis XII in der gleichen Konstruktionsweise fortgesetzt. Die insgesamt achtzehn Bindergespärre weisen unterschiedliche Abbundzeichen auf, großteils gestemmtte römische, aber auch arabische Zahlen (4, 12).

Die dendrochronologische Untersuchung des östlichen Teils sowie der Bundträme im westlichen Teil erbrachte die Jahre 1774 und 1775 als Fälldaten. Insgesamt verweisen die Daten auf eine notwendige Reparaturmaßnahme, bei der gut erhaltene ältere Substanz wiederverwendet worden ist. Neuerlich fand die Maßnahme Eingang in auf Putz aufgetragenen Renovierungsannalen an der Westseite des Giebels über dem Triumphbogen: (...) REPAR (...) [A]O 177[6] (...).

**Fig. 26.** Langhaus, Dachstuhl, 1776, Foto Autoren.  
**Fig. 27.** Langhaus, Flachdecke, Inschrift von 1776, Foto Autoren.  
**Fig. 28.** Chor, Dachstuhl, 1777, Foto Autoren.

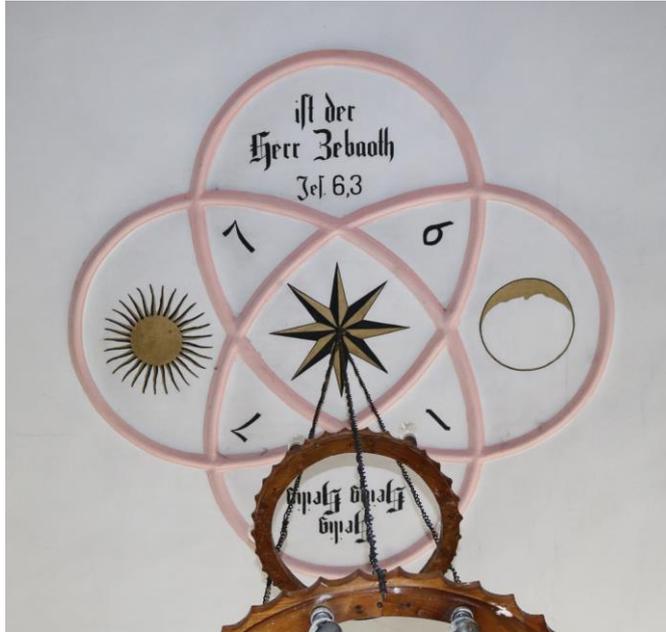
Fig. 27. Langhaus, Flachdecke, Inschrift von 1776.

Die darunter befindliche, neu eingezogene Flachdecke des Langhauses ist im Innenraum mit 1776 datiert (Fig. 27). Die neue Holzdecke führte wahrscheinlich zur Errichtung der teilweise getreppten Strebepeiler an der Nord- und Südseite des Langhauses. Sie bestehen aus Mischmauerwerk, das mit einem mittelgrauen, sandigen, feinkörnigen Kalkmörtel gebunden wurde und weitgehend verputzt ist.

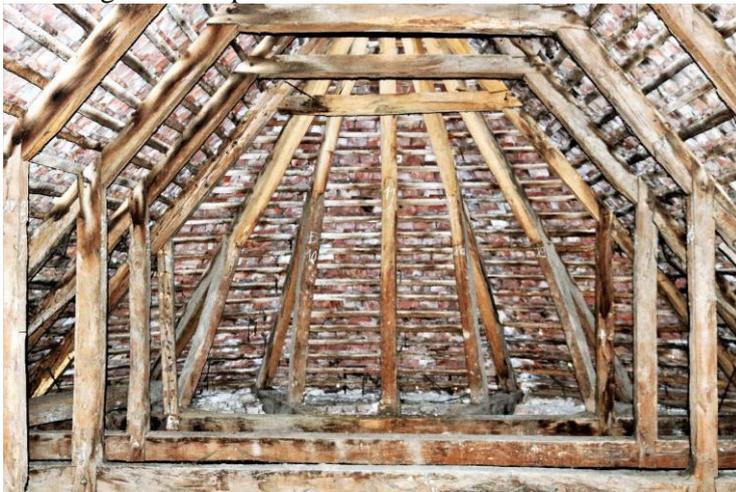
Fig. 28. Chor, Dachstuhl, 1777.

Anschließend wurde das Sparrendach über dem Chor ohne Stuhl und ohne Längsverbindung neu hergestellt (Fig. 28). Sämtliche Verblattungen wurden in Schwalbenschwanzform angefertigt, die römischen Abbundzeichen der acht von Westen nach Osten gezählten Bindergespärre wie im Langhaus gestemmt. Die dendrochronologisch ermittelten Fälldaten sind die Jahre 1776 und 1777. Die Fassade der Kirche wurde neu verputzt, wie die Datierung 1778 an der Ostfassade des Langhausgiebels belegt.

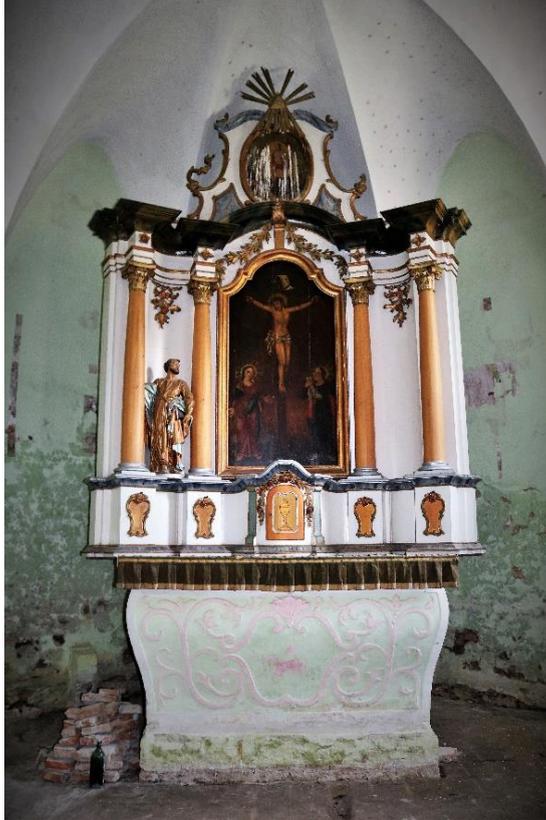
Fig. 29. Altarmensa von 1791 mit ursprünglich nicht zugehörigem Holzretabel.

Bald darauf erfolgte eine Neuausstattung der Kirche. Mit 1780 ist das hölzerne Taufbecken datiert, das aufgrund eines Schädlingsbefalls deponiert ist. 1791 wurde laut Inschrift eine neue gemauerte Altarmensa im Chor errichtet (Fig. 29). Die Vorderseite ist mit Laub- und Bandwerkstück dekoriert – eine für diese Zeit sehr altertümliche Dekorform. Das Holzretabel darüber ist breiter und wurde nicht für diesen Aufstellungsort geschaffen. Über seine ursprüngliche Herkunft fehlen Angaben. Das Säulenretabel zeigt in der Mitte ein Ölgemälde mit der Kreuzigung Jesu, flankiert von den Statuen der Hll. Petrus und Paulus, wobei die rechte Figur verloren gegangen ist. Den Altaraufsatz ziert ein Ölgemälde mit dem Auferstandenen. In dem

**Fig. 29.** Altarmensa von 1791 mit ursprünglich nicht zugehörigem Holzretabel, Foto Autoren.  
**Fig. 30.** Kanzel, um 1791, Foto Autoren.  
**Fig. 31.** Langhaus, Westempore mit Orgel, 1818 und Nordemporen 1827, Foto Autoren.

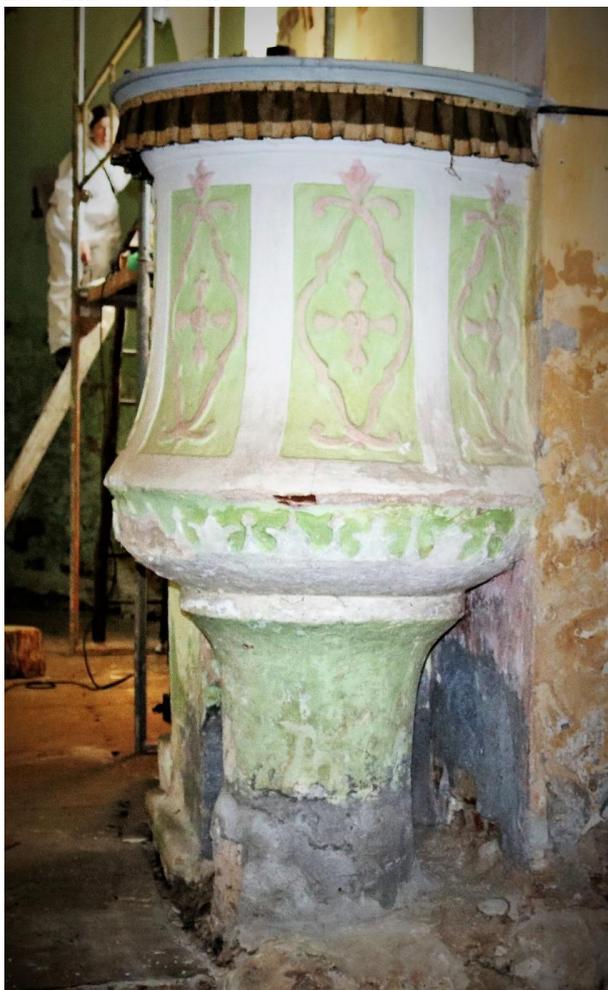
Fig. 30. Kanzel, um 1791.

Aus der gleichen Zeit wie die Altarmensa dürfte die steinerne Kanzel stammen, die an der Epistelseite am Übergang vom Chor zum Langhaus positioniert wurde und sowohl hinsichtlich des Stuckdekors als auch der Farbgebung (hellgrüner Grund, rosa Stuck, weißer Rahmen) mit der Altarmensa übereinstimmt (Fig. 30).

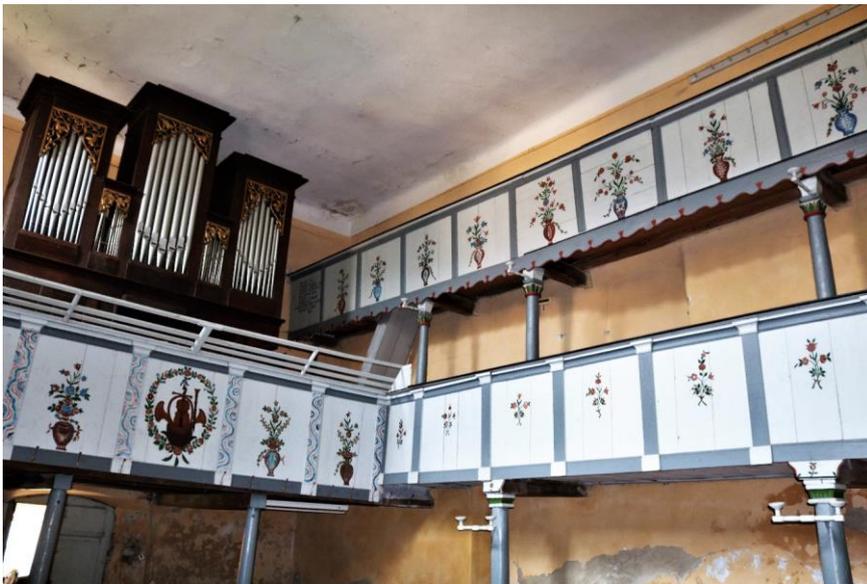
Fig. 31. Langhaus, Westempore mit Orgel, 1818 und Nordemporen 1827.

Für die neue, bestehende Orgel wurde die Westempore errichtet, die stratigrafisch älter ist als jene an der Nord- und an der Südseite des Langhauses (Fig. 31). Um ihr Gewicht im Norden und Süden ablagern zu können, wurde darunter die Nord- bzw. Südwand des Langhauses verblendet, während die Empore mittig auf zwei Holzsäulen ruht.

1818 plante man, eine neue Orgel auf der Galerie zu errichten, die bis dahin als Platz für die Schüler während der Sonntagsmesse diente. Die räumlichen Verhältnisse der Galerie waren allerdings durch die gemauerten Bögen, auf denen der Dachreiter ruhte, sehr beschränkt.<sup>29</sup> Da die geplante Orgel für die Galerie zu groß war, entschied man sich, die Bögen zu verbreitern und neue, stark dimensionierte Balken unter den Dachreiter zu legen, die erhalten geblieben sind und dendrochronologisch in die Jahre 1817/1818 datiert werden konnten.

1827 wurde an der Nordseite des Langhauses eine neue zweigeschoßige Holzempore errichtet, deren unterer Teil mit *Anno 1827 M Pictor* beschriftet ist, während der obere Teil die Inschrift *Wir glauben an einen Gott* trägt. Der Zugang zur Nordempore lag im zweiten Joch an der Nordseite des Langhauses und blieb bis heute als Nische erhalten (siehe Fig. 31). Fassadenseitig dürfte eine kleine Holzterrasse auf das Niveau der Empore geführt haben. Aus unbekanntem Grund wurde dieser Zugang später aufgegeben und abgemauert.

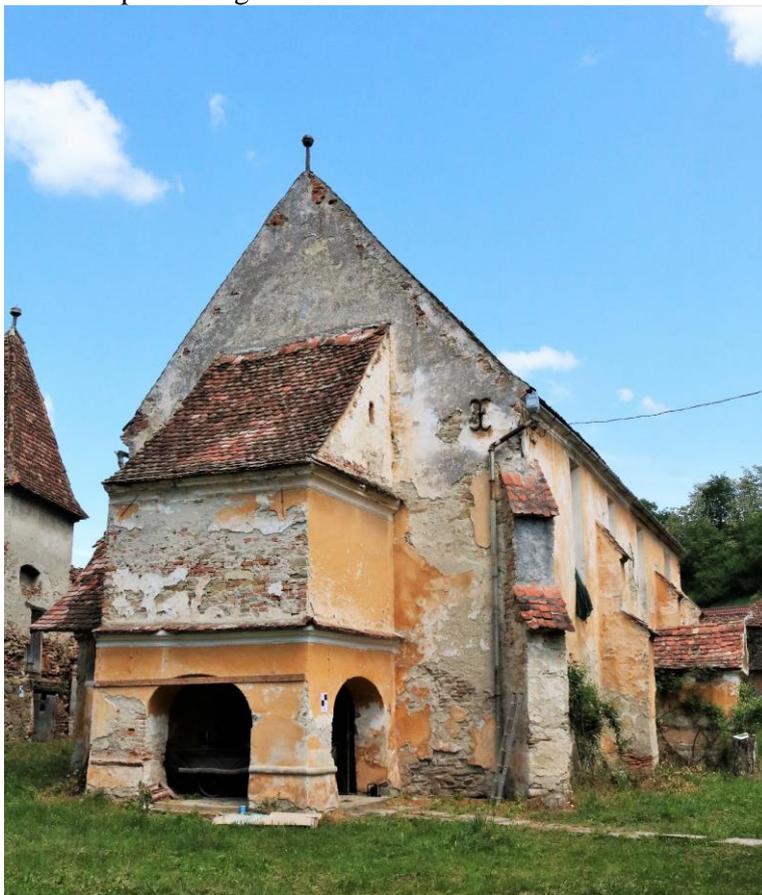
Fig. 32. Westseite der Kirche mit Vorbau aus dem Jahr 1819 für den Blasebalg.

Der Orgelbauer Michael Groß hielt den Platz für den Blasbalg am Schülerchor für zu klein, sodass 1819 an der Westseite des Langhauses ein zweigeschoßiger Vorbau errichtet wurde, der eine Blasbalgkammer enthalten sollte (Fig. 32).<sup>30</sup> Der Vorbau entstand aus Ziegeln (27 x 15 x 5 cm), die mit einem hellbraunen, sandigen, feinkörnigen Kalkmörtel gebunden wurden. Ein steiles Pultdach, unter dem der Zugang zum Dachboden liegt, leitet zur Westfassade des Langhauses über. Im Erdgeschoß ist der Vorbau an drei

**Fig. 32.** Westseite der Kirche mit Vorbau aus dem Jahr 1819 für den Blasebalg, Foto Autoren.  
**Fig. 33.** Langhaus, Südempore, 1934, Foto Autoren.

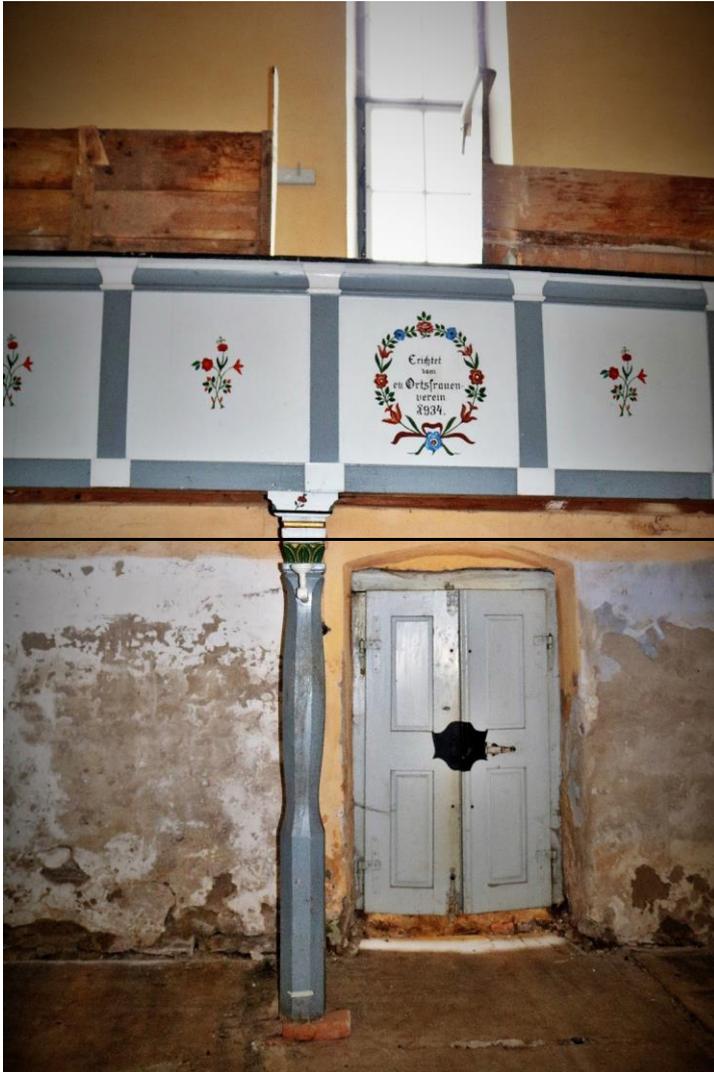
Fig. 33. Langhaus, Südempore, 1934.

Die Prosperität des Dorfes bezeugt die Notwendigkeit einer neuen Empore, die an der Südseite des Langhauses entstand und gemäß Aufschrift vom evangelischen Ortsfrauenverein 1934 errichtet wurde (Fig. 33).

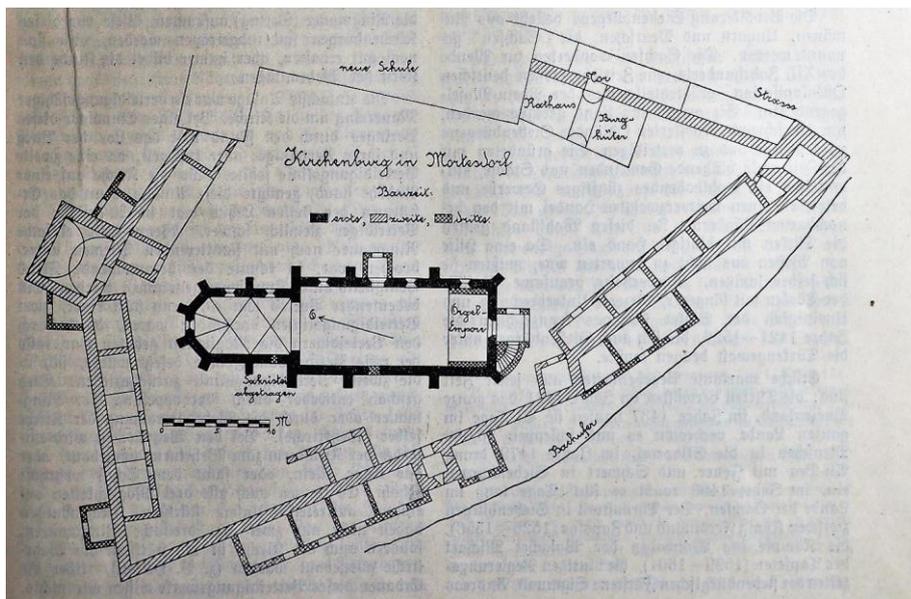
Fig. 34. Plan der Wehranlage von Mortesdorf mit ehemals an der Wehrmauer angebauten hölzernen Gaden, Horwath, Walter 1940, die Karte ist gestüdet.

**Fig. 34.** Plan der Wehranlage von Mortesdorf mit ehemals an der Wehrmauer angebauten hölzernen Gaden, *Horwath, Walter 1940*, die Karte ist gesüdet.
